## Underhåll av BARON akterstagsträckare (inköpta slut 70 talet)

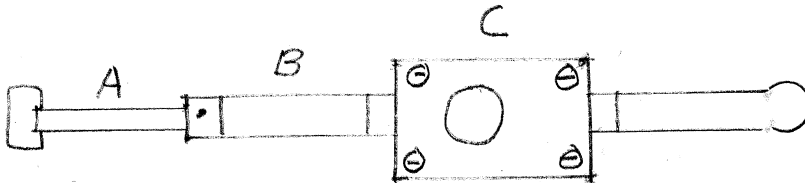
Börja med att veva ut stången A till max, lossa de 2 stoppskruvarna vid hylsa B (sexkant 3 mm). Hylsa B kan nu skruvas bort, ev med hjälp av polygrip, skydda hylsan med gummiduk. Lossa de 4 skruvarna på mittenhuset C. Tag bort plattan. Med en skruvmejsel mot en kuggtand stoppas rotationen på kuggskruven D så att stången A kan skruvas ut och tas bort..

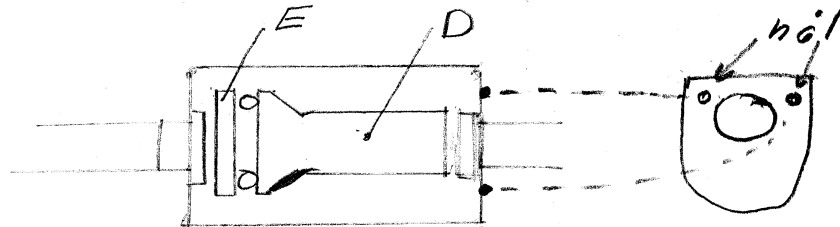
På mittenhusets platta C finns det på undersidan ett nålrullager som kan tas bort. I mittenhuset finns nu 2 lösa delar dels kuggskruven D dels en tryckplatta E. Mellan D och E finns det 23-24 kulor med diameter 4 mm diameter. Lägg en tygtrasa på bänken vänd öppningen på mittenhuset neråt, då ramlar de två delarna och kulorna ut. Rengör allt med vanolen/tändvätska, komplettera med kulor, helst rostfria, om det saknas några och fetta in. Jag brukar använda winchfett. Innan återmonteringen borra två hål (4 mm) vid den nedersta delen på mittenklumpen så att vattnet som kommer in kan rinna ut.
